Fältbesiktning / Observationspunkt

Översiktlig kartering av stabilitetsförhållanden

Område: Askersund

Datum: 2018-10-04

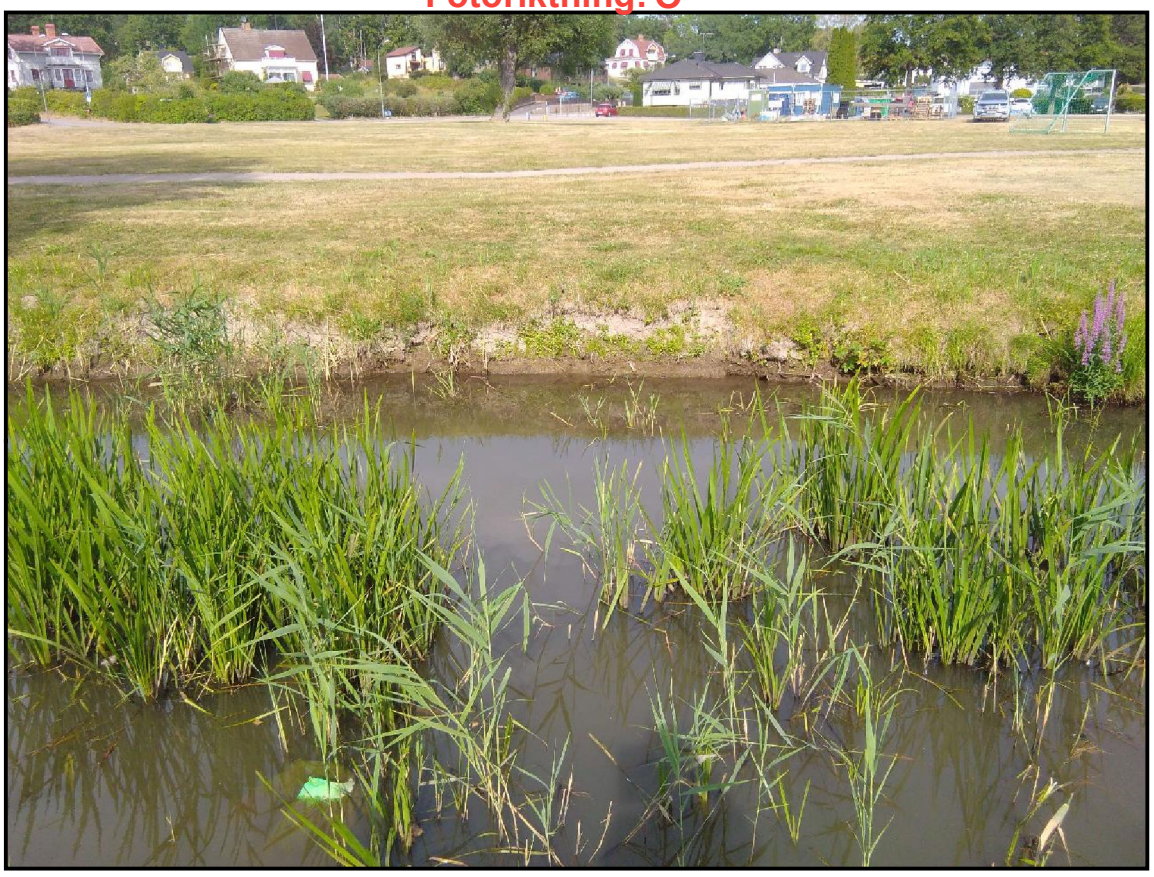
Nr: 1

Erosionsindikationer
Skadetyp morfologi
Luckor i vegetationstäcket

Ravins aktivitet
Aktiv

Släntlutning
Brant (>30˚, 1:1,5)

Erosionens omfattning
Endast nedre delen

Erosionstyp
Skred (lera)

Erosionsaktivitet
Stor aktivitet*2

Jordart
Organisk_jord

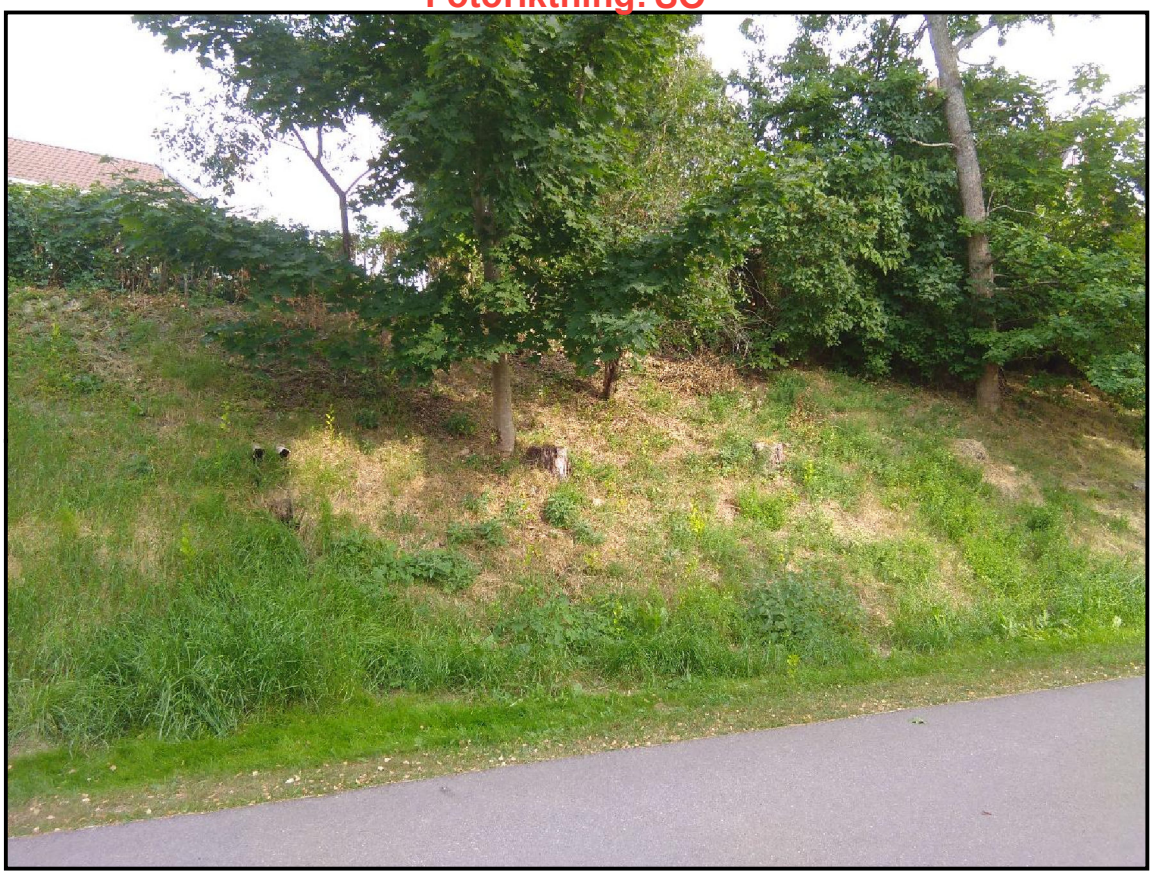
Nr: 4

Erosionsindikationer
Bar Jord

Släntlutning
Brant (>30˚, 1:1,5)

Erosionens omfattning
Varierande

Erosionstyp
Skred (lera)

Erosionsaktivitet
Måttlig aktivitet*3

Anmärkningar, förstärkn.konstr.
Utrinning av rör i slänten, har orsakat hål i släntfoten

Jordart
Lera
Organisk_jord
